羽村堰の基本構造と管理体制の変遷（江戸時代）

HAMURA WEIR'S STRUCTURAL AND INSTITUTIONAL RENOVATION BEFORE 1868 MODERNIZATION

松木洋忠¹
Hirotada MATSUKI

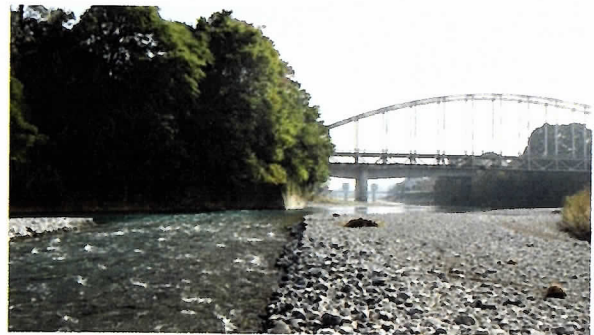
写真-2 現在の尾作 (上流より)

尾作案は、両岸に砂岩が露出した友田狭窄部である。濁水時にも水位が維持されるものの、洪水時には水位が急上昇し、流水の直撃を受ける。構造物が被災しやすく、土砂の流入が避けられない。また川崎村まで3kmにわたって段丘面の農地を開削する必要がある。(写真-2)

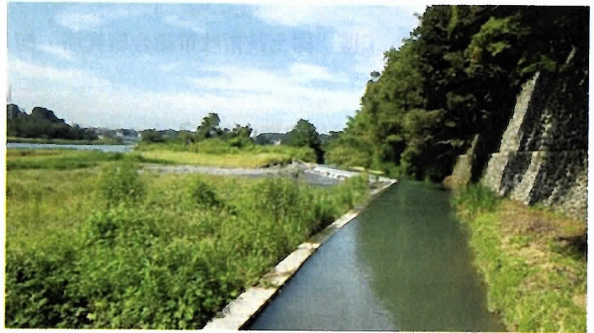
写真-3 現在の阿蘇宮 (下流より)

阿蘇宮案は、大荷田川扇状地の対岸である。右岸の扇状地が滞筋を左岸に押しやるため、古くから安定水源であった。氾濫低地にある古墳時代の遺跡の用水源と考えられ、同地の阿蘇神社創建は7世紀と伝えられる。尾作案と同様に2kmを開削しなくてはならない。(写真-3)

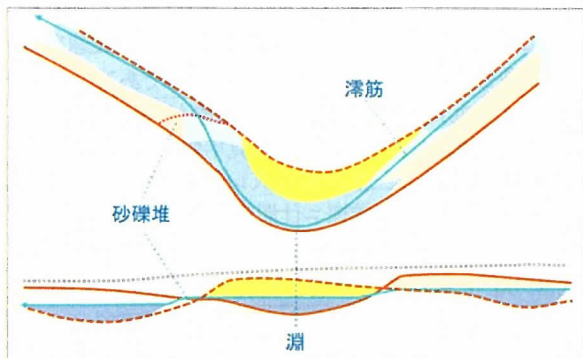
図-4 平水時の淵と砂礫堆の形成

平水時に水面上に現れる砂礫堆は、湾曲しながら河道を横断する。高さが一様な砂礫堆は、流量が減少しても淵の水位を保つ。また平水時の淵の表層は、土砂濃度が相対的に小さい。このため淵の外側の水面で、水衝点と砂礫堆の間は、自然取入れ方式の取水口として有利な条件をもつ。(図-4)
